Schimmelpilze und Bakterien in Gebäuden

Erkennen und Beurteilen
von Symptomen und Ursachen

2., aktualisierte und erweiterte Auflage

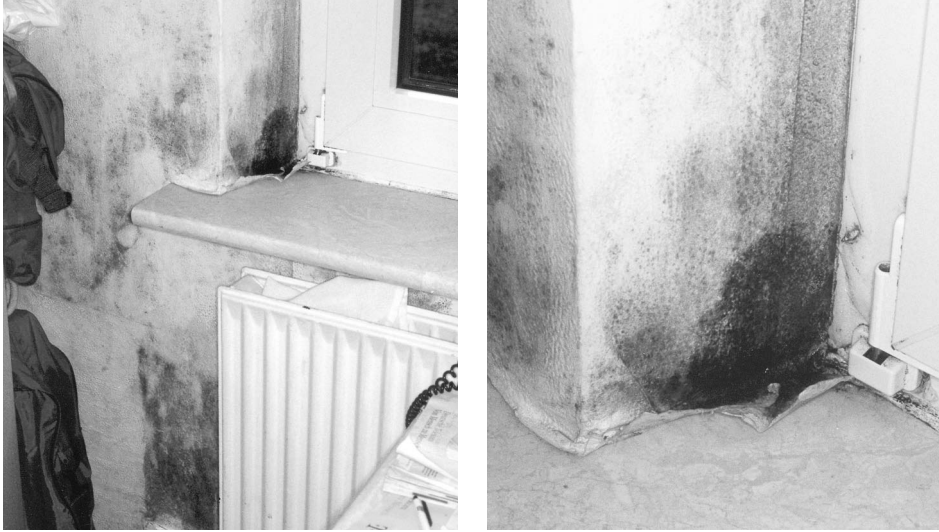
Abb. 4.10 und 4.11: Dominante Schimmelpilzrasenbildung im unteren Leibungsdreieck und neben dem Heizkörper sind Indiz für einen Tauwasserausfall aufgrund zu geringer Beheizung.

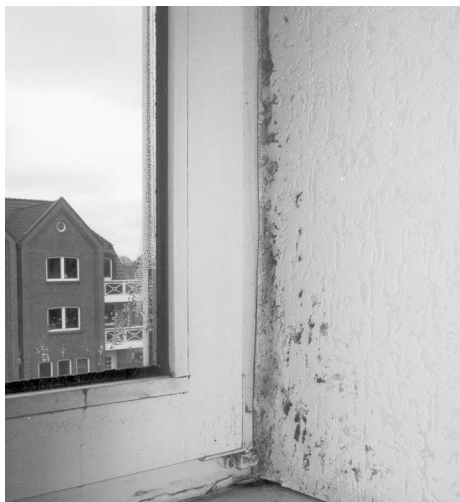
Der Anschlussbereich der Fensterleibungen an den Fensterblendrahmen ist beidseitig symmetrisch mit Schimmelpilzrasen befallen. Die Erscheinung ist unmittelbar oberhalb der Fensterbank dreieckförmig aufgeweitet.

Ursachen: Tauwasserausfall aufgrund unzureichender Oberflächentemperatur im Hinblick auf die relative Raumluftfeuchtigkeit, eventuell unzureichende Beheizung und Belüftung, Wärmebrücke, ggf. auch Undichtheiten des äußeren Fensterbankanschlusses an den Leibungsputz, Kontergefälle der Fensterbank

Abb. 4.12: Schimmelpilzdreieck an der Leibung oberhalb der Fensterbank

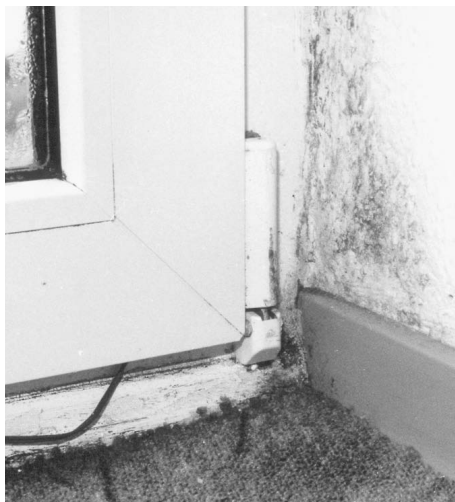
Abb. 4.13: Schimmelpilzrasen am unteren Ende der Fensterleibung

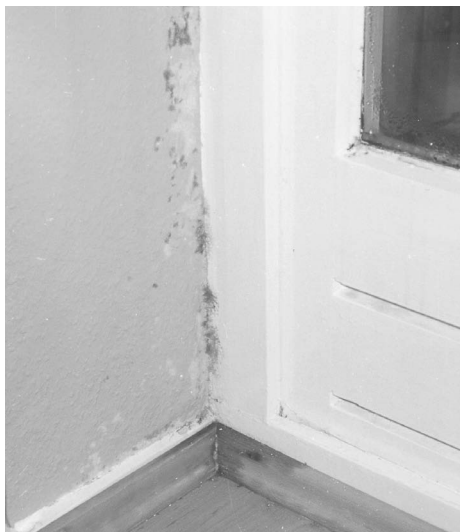
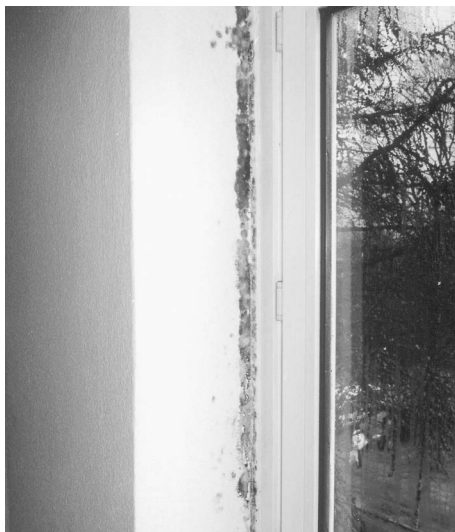
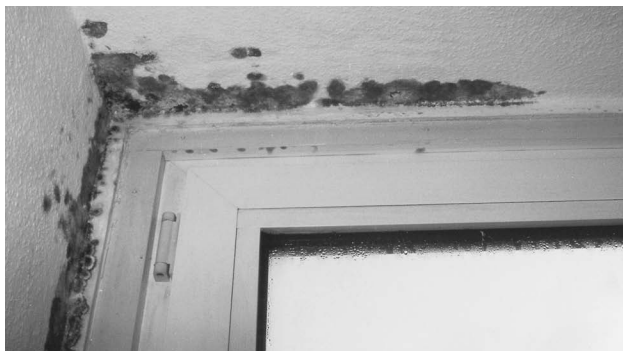
Abb. 4.14 bis 4.16: Linear scharfkantiger Befall, umlaufend entlang des Blendrahmens: Wärmebrücke in der Konstruktionsfuge des Fensteranschlusses

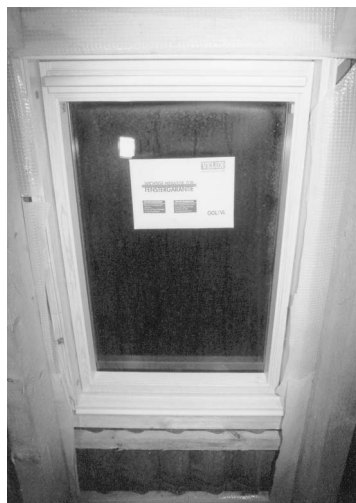
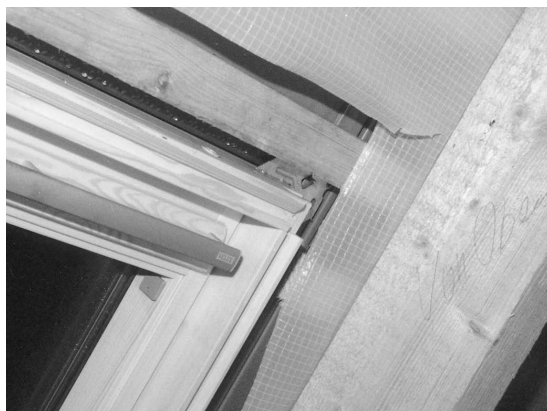
Abb. 4.177 und 4.178: Der Anschluss der Unterspannbahn an das Dachflächenfenster ist nicht regensicher hergestellt.

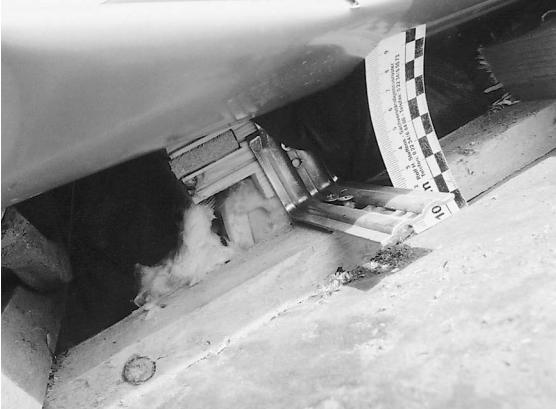
Abb. 4.180: Die Holzfensterzarge liegt 40 mm oberhalb der Dämmstoffebene; im Eckbereich liegt die Gipskarton-Leibungsverkleidung gegenüber dem Außenklima ungeschützt frei.

Durch die seitlichen Befestigungswinkel wird bei der Montage auf der Konterlattung die Höhenlage des Dachflächenfensters festgelegt. Der Zargenrahmen liegt dabei ca. 4 cm oberhalb der Dämmstoffoberseite. Bei einer umlaufenden Differenzhöhe von 4 cm entsteht durch das Dämmungsdefizit an der inneren Gipskarton-Auskleidung eine Wärmebrücke. Die Wärmedämmebene muss deshalb senkrecht an den Zargenrahmen herangeführt werden. Insbesondere in den Eckbereichen liegt jedoch in der Praxis der Dämmstoff oft in unzureichender Stärke vor.

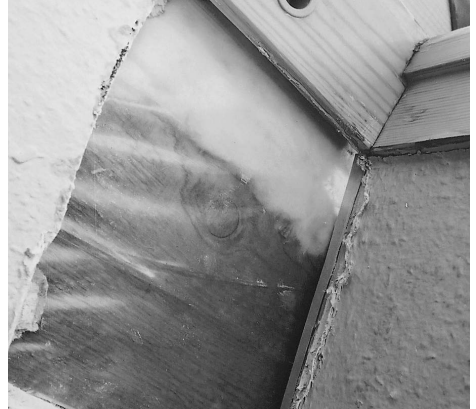
Abb. 4.181: Ungenügender Zwischenraum zwischen benachbartem Sparren und der Gipskarton-Leibungsverkleidung; der erforderliche Dämmstoff fehlt hier völlig.

In Abb. 4.181 kann Kaltluft ungehindert entlang der Sparrenflanke zirkulieren und kühlt die Gipskarton-Leibung von der Rückseite her aus. Im Eckbereich der Öffnung ist am Lichteinfall erkennbar, dass hier die Dämmung fehlt.

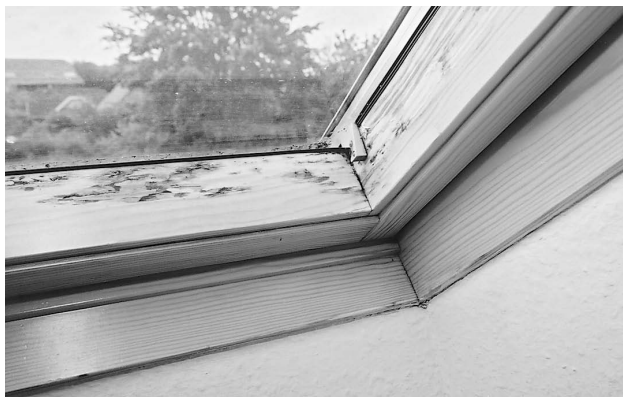
Abb. 4.182: Ablösung der Lasurbeschichtung ein Jahr nach der Überholung; Schimmelpilzsaum entlang des unteren Scheibenrandes infolge Überbeanspruchung durch Scheibenkondensat

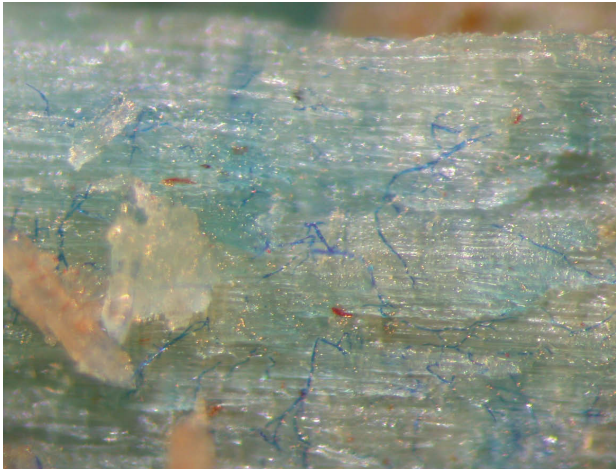
Abb. 7.1: Myzel auf Holzspan (Quelle: Umweltmykologie, Dr. Dill und Dr. Trautmann GbR, Berlin)

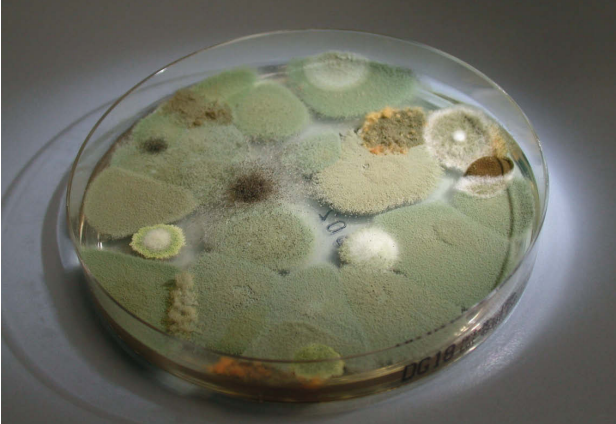
Abb. 7.2: Pilzkulturen, gewachsen auf DG-18-Nährboden (Quelle: Umweltmykologie, Dr. Dill und Dr. Trautmann GbR, Berlin)

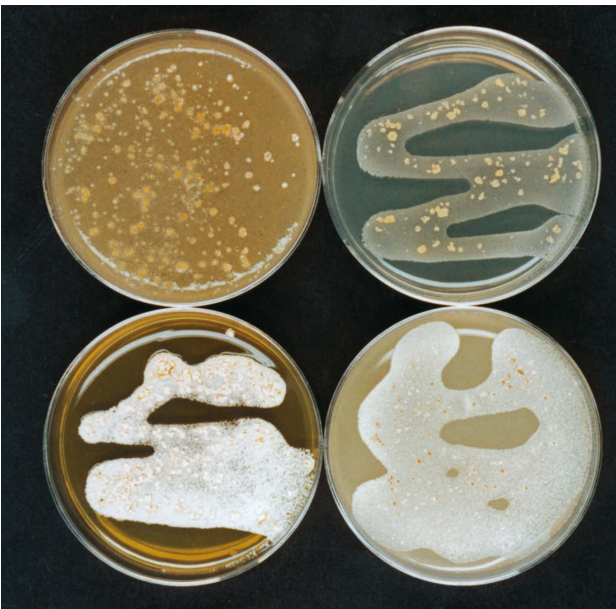
Abb. 7.3: *Pseudonocardia* sp., Wachstum auf 4 unterschiedlichen Nährböden (Quelle: Dr. Ingrid Groth, Hans-Knöll-Institut, Jena)

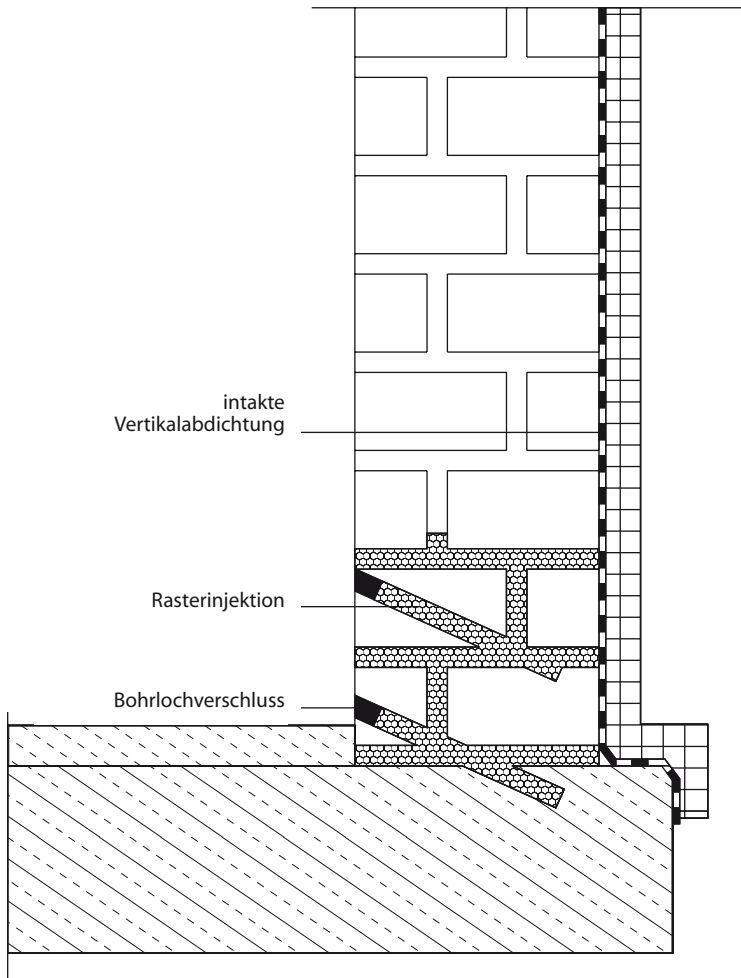
Abb. 8.20: Horizontalsperre durch Mauerwerksinjektion bei intakter Vertikalabdichtung (Prinzipiskizze)

Das Wirkungsprinzip einer Mauerwerksinjektion kann bei fachgerechter Ausführung in Massivmauerwerk aus Vollsteinen dafür sorgen, dass der kapillare Wassertransport lokal unterbunden wird. In der Regel wird dieses Verfahren eingesetzt, um das vertikale Aufsteigen von Kapillarfeuchte in Außenwänden zu verhindern. Bei dieser Anwendung wird linear horizontal eine Bohrlochkette nach vorgegebenem Raster in die Wand eingebracht. In die schräg geneigten Bohrlöcher wird unter Druck oder drucklos das Injektionsmaterial appliziert. Jeweils im unmittelbaren Umgebungsbereich jedes einzelnen Bohrlochs entsteht nach erfolgreicher Injektion eine wolkenartige Zone mit gestörter Kapillarität. Ein Flüssigwassertransport findet dann in der unmittelbaren Umgebung des Bohrlochs nicht mehr statt. Nicht injizierfähig sind dabei Mauerwerkskörper mit Hohlräumen, wie sie z. B. von den Grifföchern der 2DF-Kalksandsteine gebildet werden. Weiterhin führen Fehlstellen innerhalb des Mörtelfugennetzes dazu, dass Durchlässigkeiten verbleiben. Flankierend muss eine äußere Vertikalabdichtung auf den Außenwänden hergestellt werden.

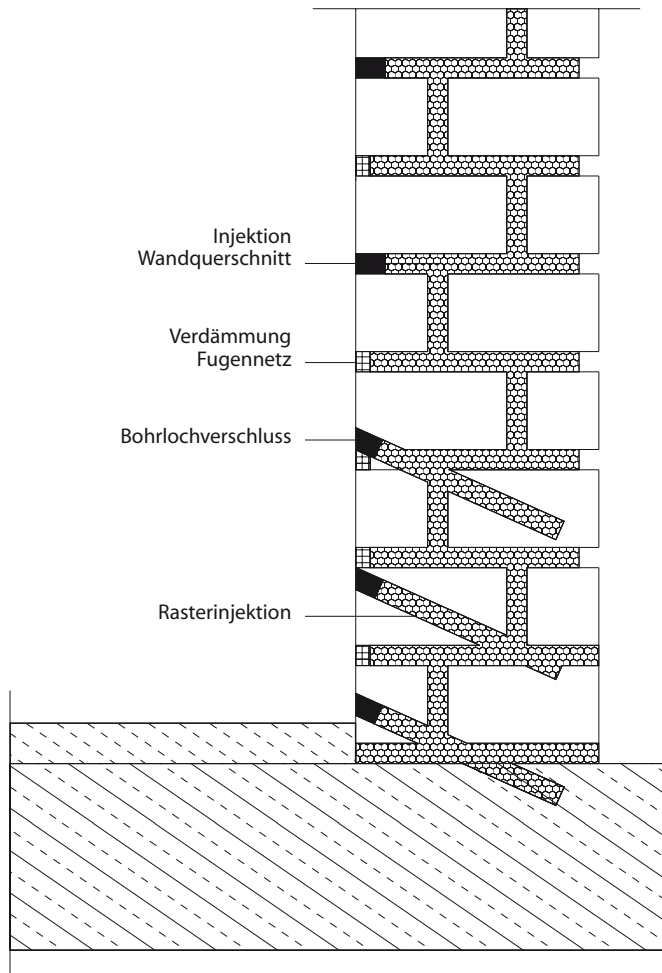
Abb. 8.21: Vertikale Flächenabdichtung erdberührter Außenwände durch Mauerwerksinjektion (Prinzipische Skizze)

Mit erheblich größerem Aufwand lässt sich das Verfahren der Mauerwerksinjektion auch flächendeckend als nachträgliche Außenwandabdichtung einsetzen.

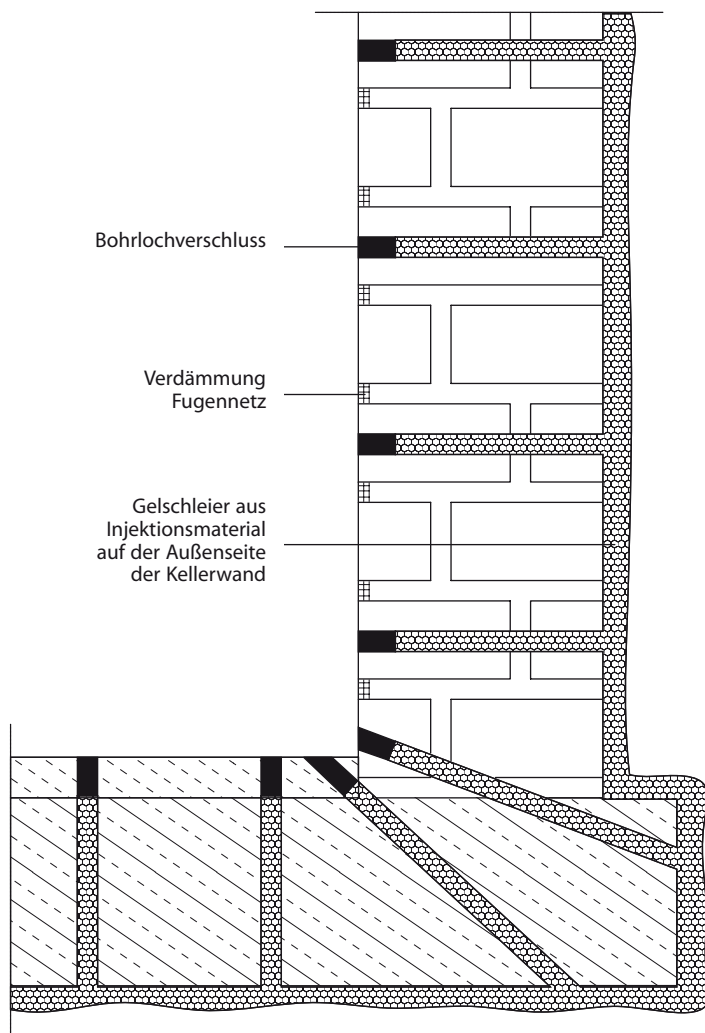
Abb. 8.22: Vertikale Flächenabdichtung erdberührter Außenwände durch Gelschleier-Injektion (Prinzipiskizze)

In von außen unzugänglichen Bereichen von erdberührten Kelleraußenwänden kann als Sanierung von innen her eine Gelschleier-Injektion durchgeführt werden. Hierbei wird das Mauerwerk von der Injektionslanze durchbohrt und es wird das Gel auf der Außenseite der erdberührten Wand unter Druck verteilt. Es bildet sich ein die Wand berührender Schleier, der zunächst eine gelatineartige, später eine kautschukähnliche Konsistenz aufweist, die er bei konstanter Bodenfeuchtigkeit beibehält.
